Dreifaltigkeitskirche Konstanz

REGIERUNGSPRÄSIDIUM STUTTGART
LANDESAMT FÜR DENKMALPFLEGE

Die Restaurierung der Deckenbilder von Franz Joseph Spiegler

Stephan Bussmann

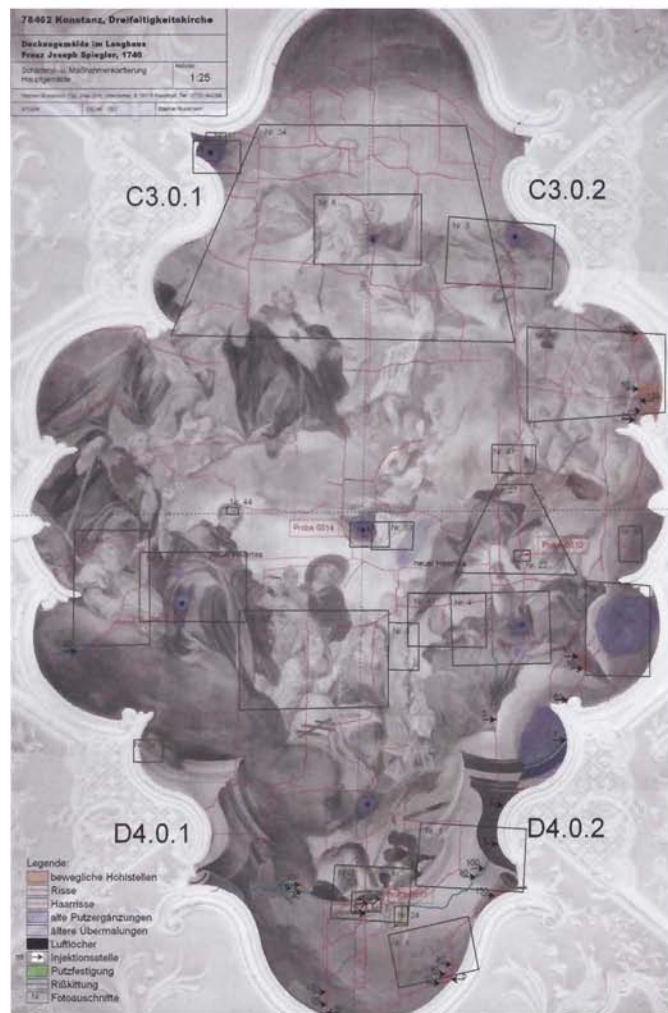
Abb. 114
Kartierung des Deckengemäldes

Das 1740 vom süddeutschen Barockmaler Franz Joseph Spiegler (1691–1754) gemalte Deckenbild und die vier Kartuschen zeigen einen relativ guten Erhaltungszustand (vgl. Abb. 48–54, 114–116). Sie waren aber durch Oberflächenschmutz, mehrere Überzüge sowie partielle Übermalungen in ihrem ursprünglichen Erscheinungsbild stark beeinträchtigt.

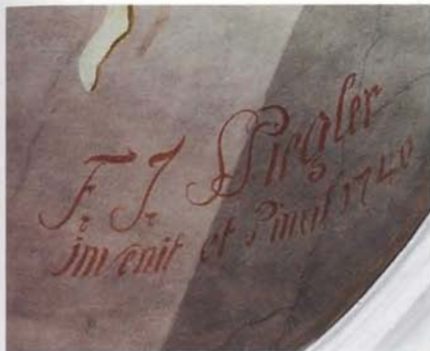
Abb. 116
Signatur mit Reinigungsachse der
Trockenreinigung

Neben der Trockenreinigung (Abb. 116, 125b) und bestandserhaltenden Maßnahmen entschied man sich nach der Erstellung einer kleineren Probefläche und gründlicher Abwägung mit allen Beteiligten für die Abnahme des Glutinleimüberzugs. Dieser Maßnahme ging eine Reduzierung des darüber liegenden transparenten Kunstharzüberzugs mit Lösemitteln voraus (vgl. Beitrag Jakobs).

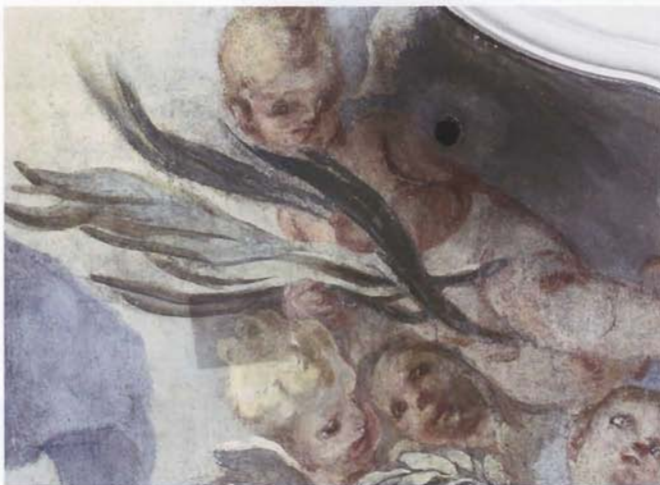
Im Hauptgemälde auf der südwestlichen Hälfte müssen ehemals größere Putzstücke heruntergefallen sein. Hier liegen zwei größere Fehlstellen vor, die bei einer früheren Restaurierung gekittet und retuschiert wurden. Vermutlich entstand der Schaden durch den nachträglichen Einbau der sieben Kabel-

bzw. Luftlöcher im Bild (Einbau von Blechröhren), wobei die dadurch entstandenen Fehlstellen neu verputzt und die Randbereiche großzügig übermalt wurden (Abb. 117 a–b).

Abb. 117a
Zwischenzustand nach
Trockenreinigung und
noch nicht vollständiger
Dampfstrahlreinigung
(siehe Restfeld)

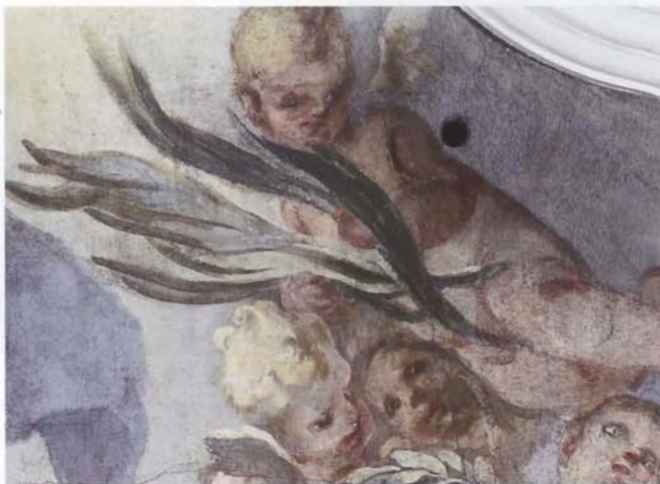
Abb. 117b
Endzustand nach Teil-
abnahme der dunklen
Übermalungen im Be-
reich des Luftloches
und korrigierender
Tratteggio-Retusche
der ästhetisch stark
störenden Übermalun-
gen vorangegangener
Restaurierungen

gen im Originalgefüge führen könnte. Die Strichretusche der Kittungen erfolgte mit Gummi arabicum und Trockenpigmenten. Störende, verdunkelnde Übermalungen wurden, soweit sie nicht schonend zu entfernen waren, ebenfalls mit einer Strichretusche zurückhaltend überretuschiert (Abb. 117b)

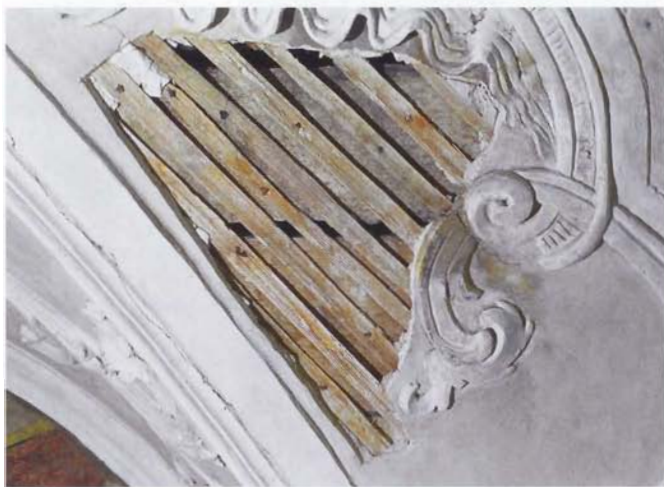
Die hölzerne Deckenkonstruktion konnte nur in Fehlstellen vom Stuck begutachtet werden (vgl. auch Beitrag Bauer). Auf breiteren Deckenschalungsbrettern wurden Latten mit schmiedeeisernen Nägeln befestigt (Abb. 118), die als Trägermaterial für den Putz dienen. Diese Art der Konstruktion dürfte sich auch im Bereich der Deckenbilder befinden.

Abb. 118
Putzträgerkonstruktion im Bereich einer Ausbruchsstelle des Stuckes

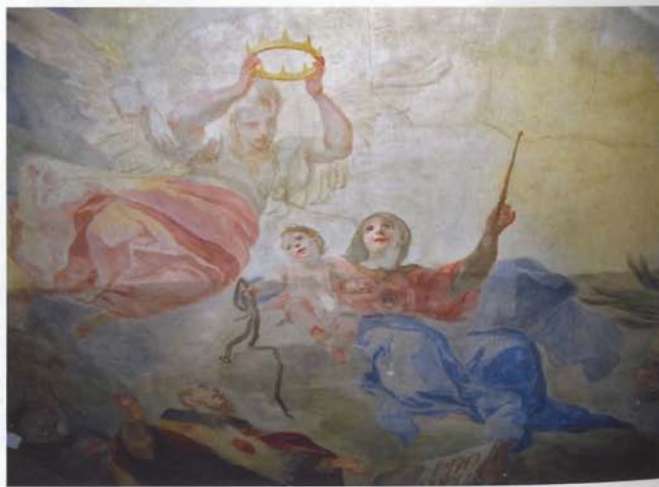
Abb. 119
Deckenbild während der Glutinleimüberzugsabnahme mit waagrecht verlaufender Reinigungsachse, Mai 2005

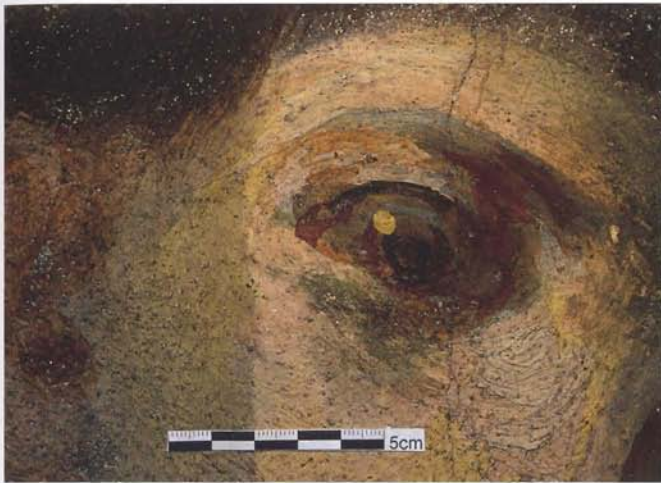
Abb. 120
Detail während der
Abnahme des Glutin-
leimüberzugs (Auge
des „Nikolaus von
Tolentino“)

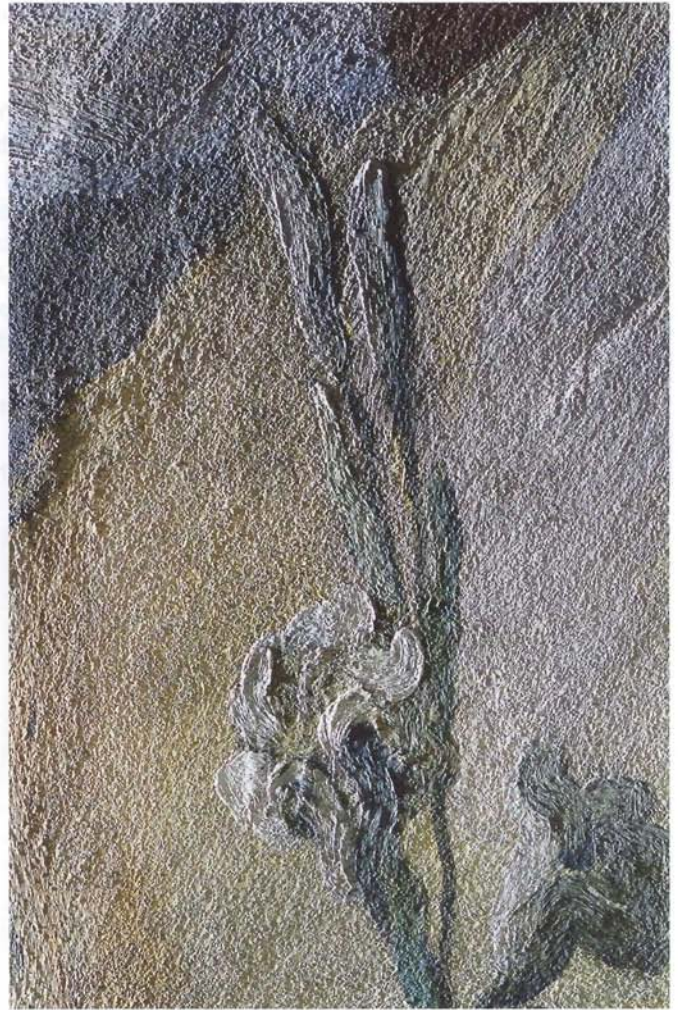
Die in warmen Erdfarben gehaltene Malerei ist freskal gebunden, d. h. auf den noch feuchten Putz aufgebracht worden. Der Farbauftrag ist unterschiedlich pastos. Neben reinen und lasurartig aufgetragenen Pigmenten und Pigmentausmischungen verwendete Spiegler auch Kalk als Bindemittel und Malmaterial (Abb. 121). Organische Bindemittel als Zusatz konnten nicht nachgewiesen werden. Eine UV-Fluoreszenz-Untersuchung ergab keine signifikanten Fluoreszenzmerkmale. Die Malerei muss relativ schnell ausgeführt worden sein (Abb. 120).

Abb. 121
Im Streiflicht zeigt
sich die pastose Mal-
schicht und die raue
Oberflächenstruktur

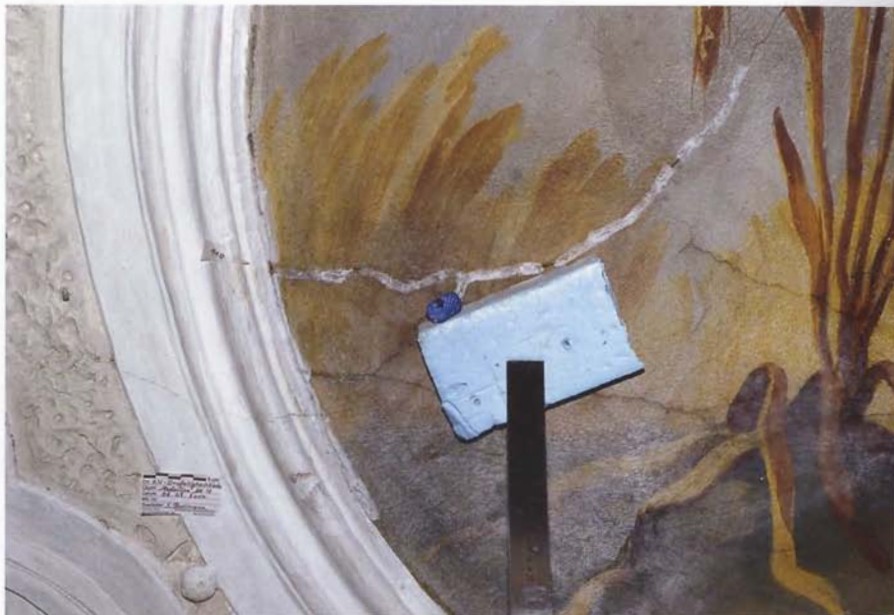
Abb. 122

Neben einer starken Verschmutzung mit Staub, Spinnweben und Ruß und den aufgetragenen verdunkelnden und glänzenden Überzügen gab es vereinzelt im Bereich von Rissen Ablösungen des Putzes vom Untergrund. Diese beschränken sich jedoch nur auf eingegrenzte Bereiche und wurden durch statische Bewegungen verursacht. In allen anderen Partien war noch ein guter Kontakt zum Holzträger gewährleistet. Es gab zahlreiche Risse, die sich zumeist entlang der darunter befindlichen Holzträgerkonstruktion abzeichneten. Zumeist waren diese nicht sehr groß und die Flanken relativ stabil. In Bereichen, wo Scher- und Stauchkräfte auftraten, stand die Feinputzschicht dachförmig auf und es bestand die Gefahr des Abbröckelns. Nach der Verschmutzung der verwitterten Risskanten zu urteilen, dürften die Risse älteren Datums sein. An sehr wenigen Stellen lagen leicht pudernde und aufstehende Malschichten vor, so beispielsweise im Gewand des Erzbischofs und an der rechten Blüte im vierten Kartuschenbild.

Während der Putzkonsolidierung: eine flexible Druckkompressse soll verhindern, dass sich die gelöste Putzscholle während und nach der Hinterspritzung mit Hinterfüllmasse ablöst. Die Oberfläche ist temporär mit Cyclododecan (einem flüchtigen Bindemittel) eingestrichen als Schutz vor Wasserflecken und Läufern und zur Abdichtung der Risse

Eine Malschichtfestigung erfolgte in geringem Umfang ausschließlich bei den äußeren Blüten im vierten Kartuschenbild. Hier mussten pastose Farbschollen (gelbe Höhungen) wieder angeklebt werden. Die Hinterspritzung der Putzhohlstellen erfolgte mit einer mineralischen Hinterfüllmasse auf Basis von Kalkhydrat mit hydraulischen Komponenten. Mindestens eine halbe Stunde vorher wurde die Putz- und Malschichtoberfläche mit einem temporären Bindemittel hydrophobiert und größere Risse damit geschlossen, um Wasserflecken zu verhindern und die

Malerei vor Lüfern von Injektionsmitteln zu schützen (Abb. 122). An einigen wenigen mürben Ausbruchstellen erschien eine partielle Putzfestigung notwendig. Diese erfolgte mit einem in Lösemittel verdünnten Kieselsäureestertyp (Abb. 123). Größere Risse und kleinere Fehlstellen wurden mit einem Sumpfkalkmörtel wieder geschlossen. Feinere Risse wurden belassen, um bei zukünftigen Bewegungen des Putzträgers keine Stauchungen und Scheuerungen zu verursachen, was zwangsweise zu neuen Rissen oder Abhebun-

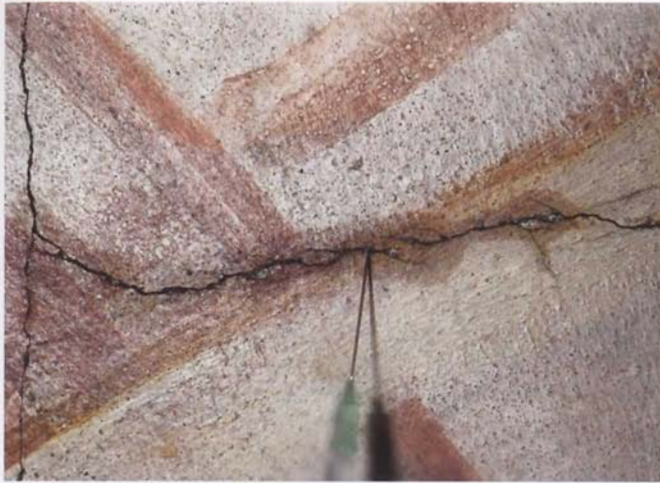
Abb. 123
Putzfestigung von mürben, aufgerissenen
Putzpartien. Die Malschichtoberfläche wurde mit
einem flüchtigen Bindemittel temporär hydro-
phobiert

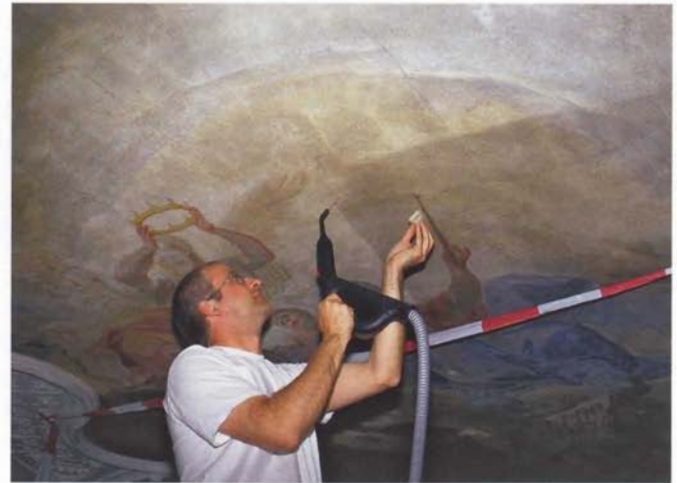
Abb. 124
Arbeitsfoto während der Dampfstrahlreinigung im
Mai 2005

leimüberzugs erfolgte mit einem Niederdruck-Dampfstrahlgerät. Dies war aufgrund der stabilen Freskomalschicht möglich. Bei diesem Verfahren kommt warmes Wasser in Form von Heißdampf zum Einsatz, das eine schonende Abnahme des Überzugs ermöglicht, was insbesondere im Hinblick auf die sehr raue, körnige Oberfläche des Freskos zu berücksichtigen war. Die durch dieses Verfahren angelöste Glutinleimschicht wurde abschließend mit einem mikroporösen, glatten Schwamm abgetupft und aufgesaugt (Abb. 124).

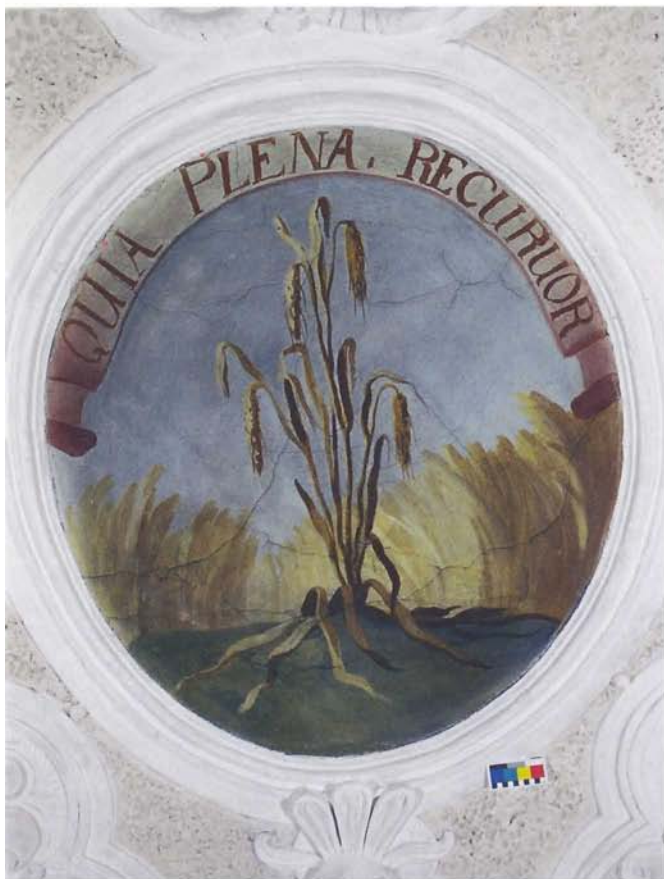
Abb. 125 a–d
a: Kartuschenbild Nr. 3 im Vorzustand

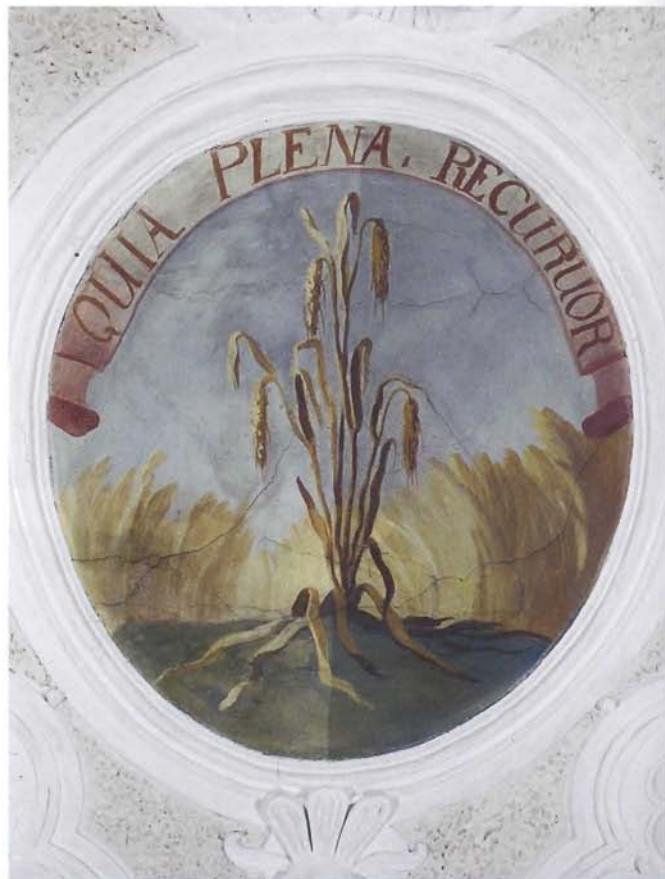
b: Kartuschenbild Nr. 3 nach Trockenreinigung im linken Teil

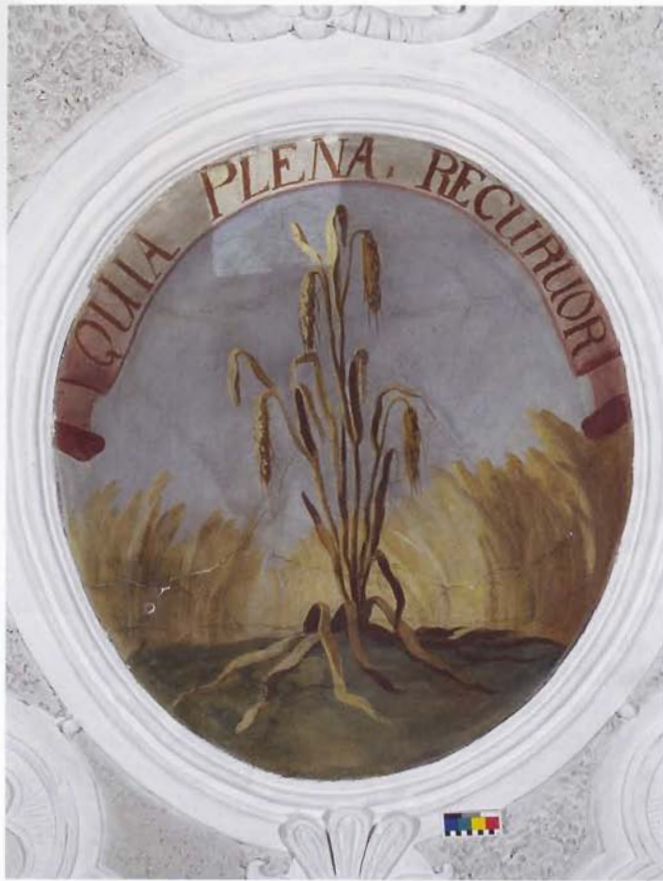
c: Kartuschenbild Nr. 3 nach Trockenreinigung
und teilweiser Abnahme des Glutinleimüberzuges

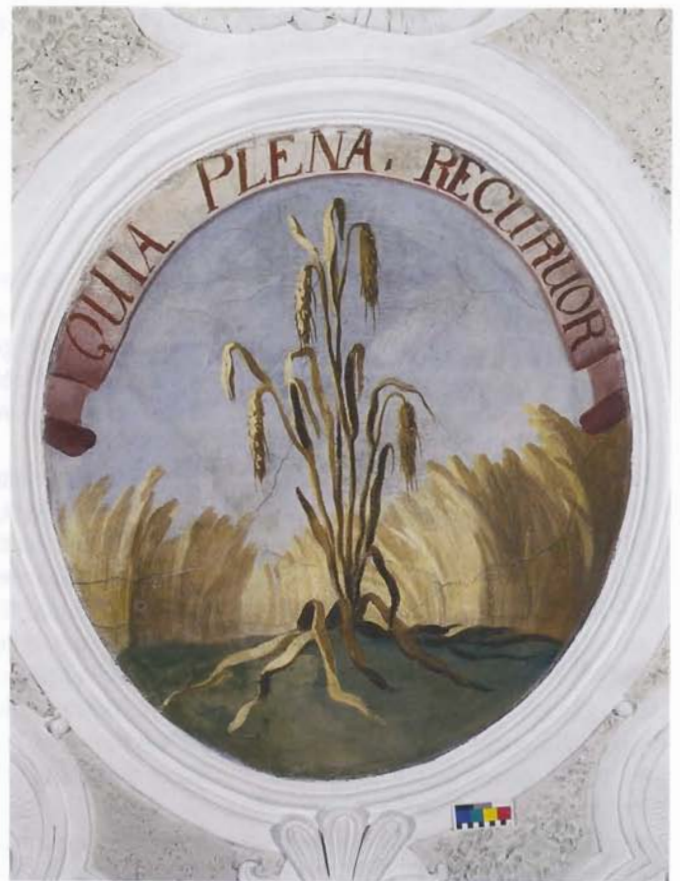
d: Kartuschenbild Nr. 3 im Endzustand
